Via al piano asfaltature, otto le vie coinvolte

Centomila euro di investimenti per nuove asfaltature su **otto vie di Somma Lombardo**. È stato redatto ad agosto il nuovo piano di intervento del Comune che prevede cantieri il rifacimento del manto stradale e della relativa segnaletica orizzontale.

Nel prospetto compilato dai tecnici è descritto nel dettaglio l'intervento su ognuna delle vie interessate che sono via Visconti, IV novembre, Gallidabino, De Amicis, Amendola, Pastrengo, Traghetto e Rebaglia.

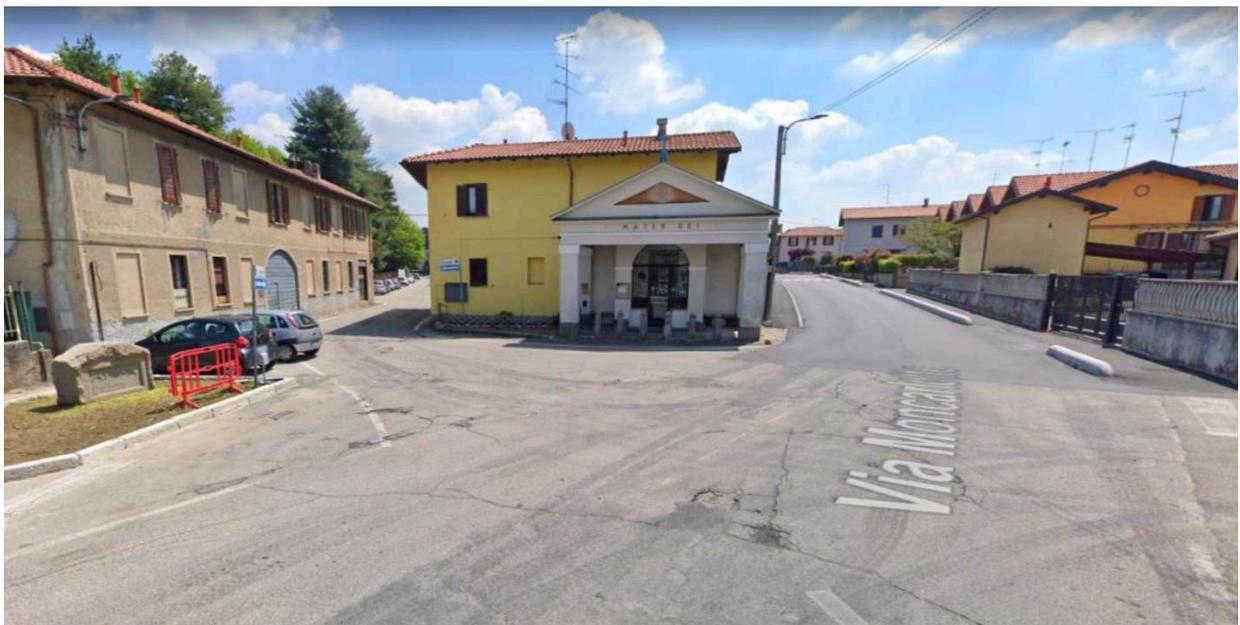
Via Visconti è una importante strada che collega la zona Peduzza/Moncarletto con Corso Europa. Attualmente sono presenti avvallamenti, vecchi tagli strada e crepe. È prevista la riasfaltatura dell'intersezione tra Via Visconti e Via Moncarletto/Diana/Croce della Pietra.

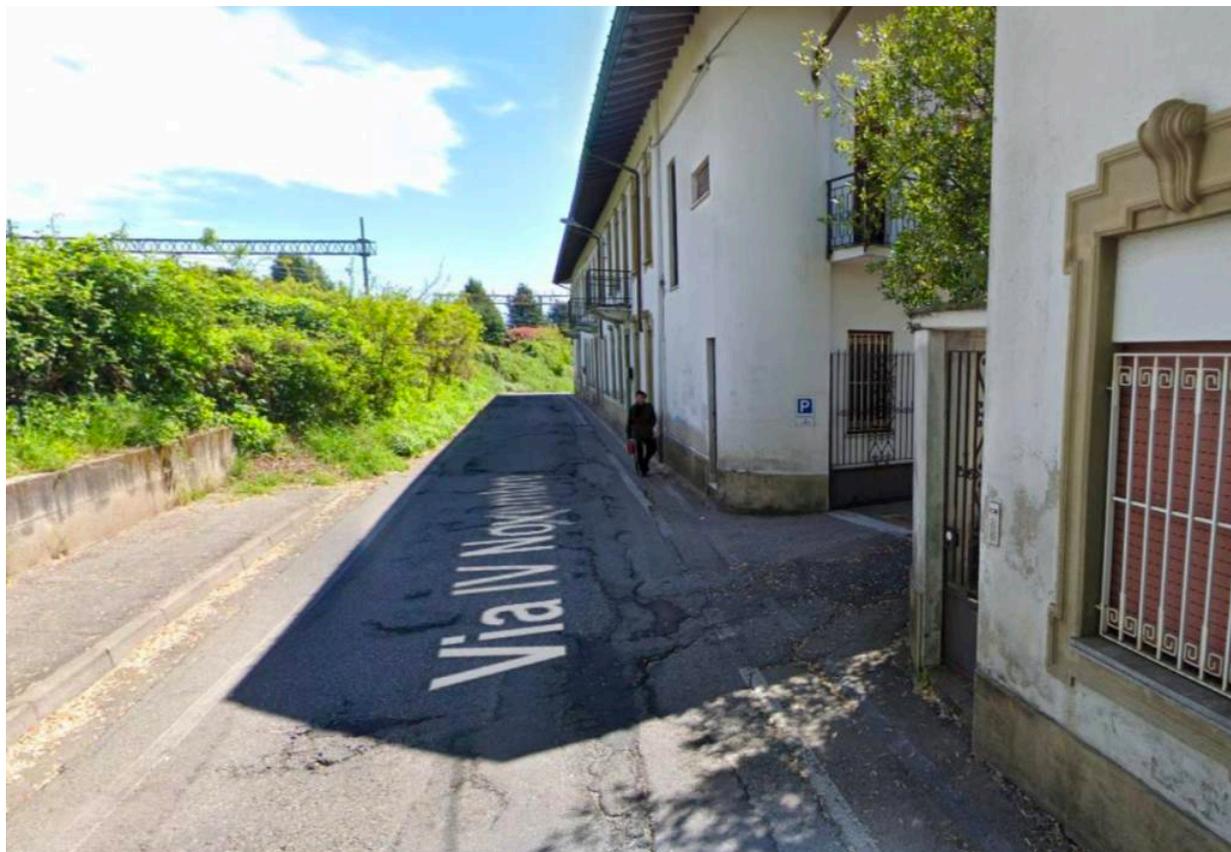
Via IV novembre

Il tratto oggetto d'intervento è quello che va dall'uscita del parcheggio della Stazione

all'intersezione con Via Medaglie d'Oro. Nel 2005 tale tratto è stato oggetto di ampliamento della rete fognaria, con successivo ripristino dello scavo con binder.

La strada presenta oggi numerose crepe e discontinuità tra la parte riasfaltata e il resto della sede stradale.

Si prevede pertanto la riasfaltatura a tutta sezione.

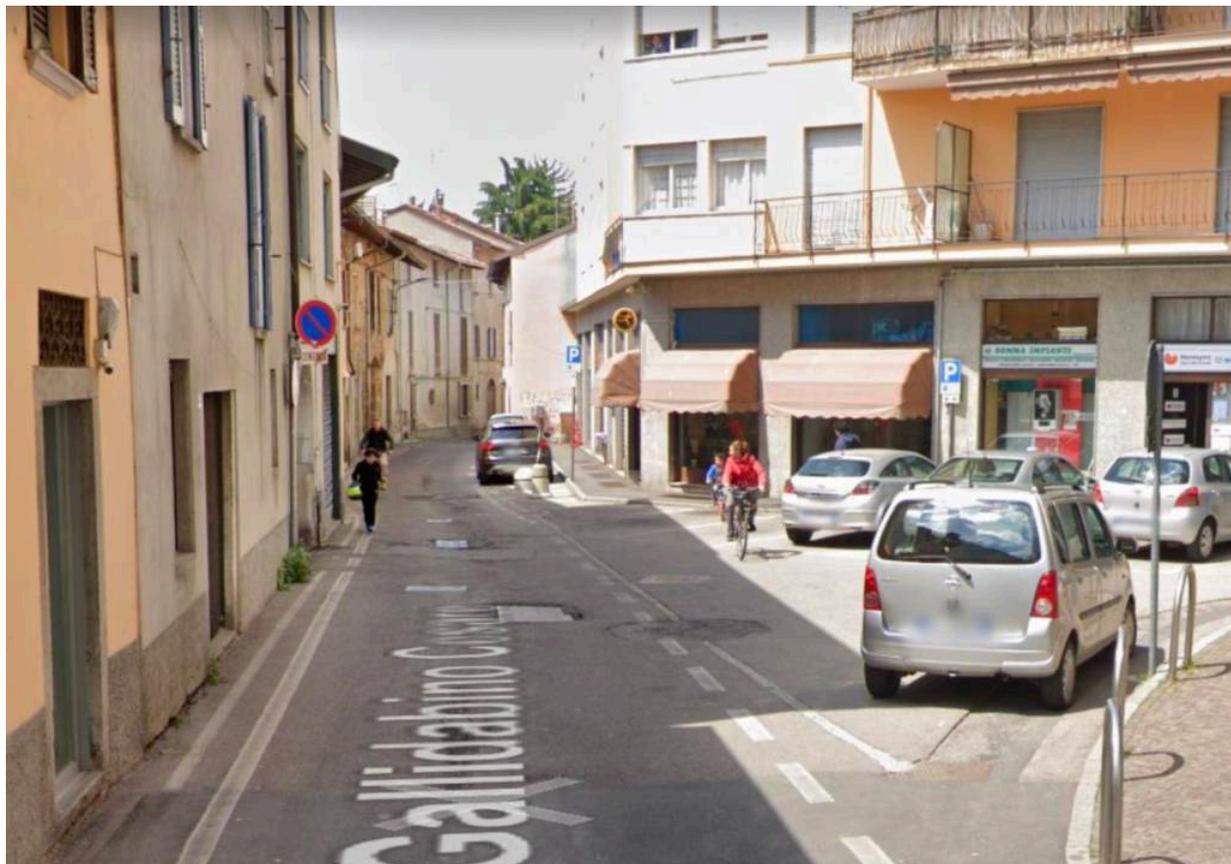
Via Gallidabino

Si tratta di una strada situata in centro storico, nelle immediate vicinanze del Palazzo Comunale. La porzione all'intersezione con Via Rughetta presenta numerose buche chiuse con asfalto a freddo, crepe e avvallamenti. È necessaria la riasfaltatura a tutta sezione.

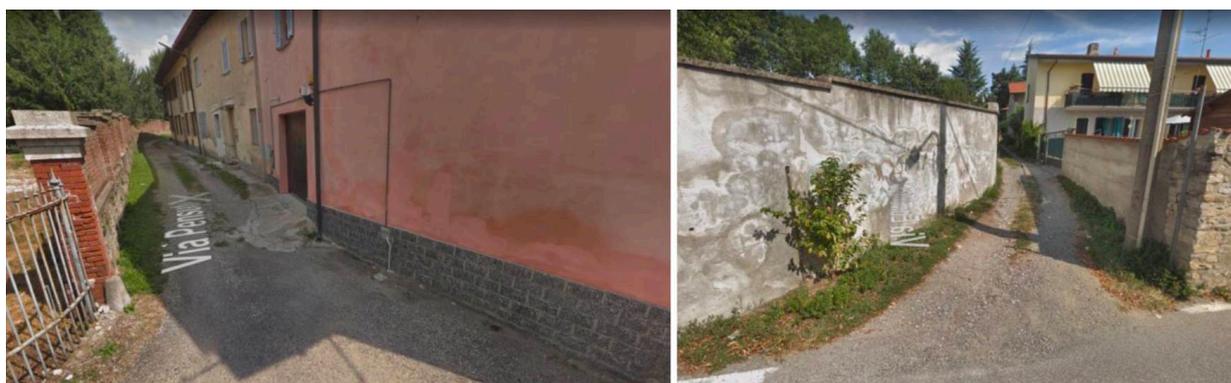
Via De Amicis, traversa

È una strada secondaria nel rione Mezzana Superiore, esattamente di fronte al parco Beltramolli. La pavimentazione in asfalto/calcestruzzo è ammalorata –anche a causa dell’installazione di cantieri per ristrutturazione di porzioni di case nei primi anni 2000 – con porzioni ormai sterrate in cui è cresciuta anche vegetazione spontanea. Si rende necessario intervento di pulizia, sistemazione del fondo e riasfaltatura.

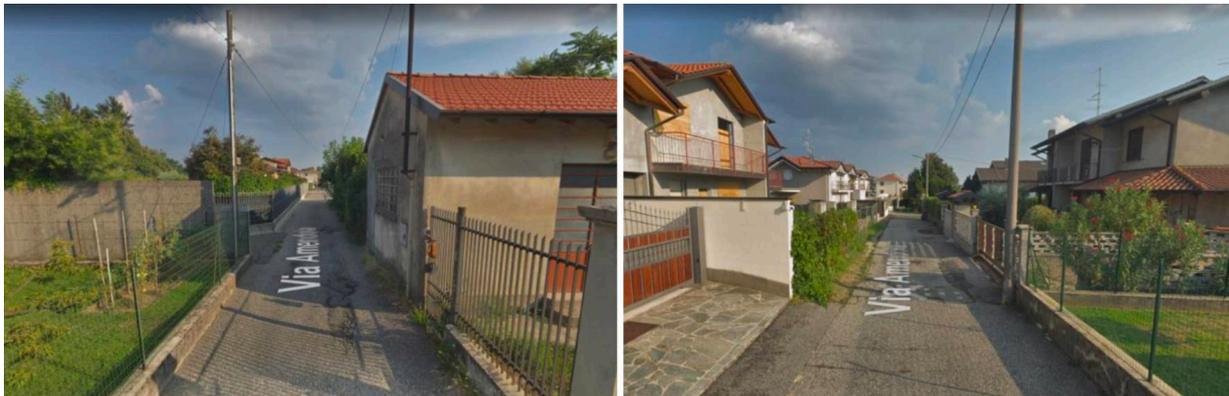
Viale Amendola

Si tratta di una strada secondaria in zona residenziale che si immette direttamente su Via Briante. A partire dal 2010 circa è stata oggetto di numerose costruzioni (villette) con conseguente intervento di vari enti per l’esecuzione di allacciamenti.

Attualmente le condizioni del manto stradale sono pessime, rendendo necessario intervento di riasfaltatura a tutta sezione e per tutta la lunghezza della strada.

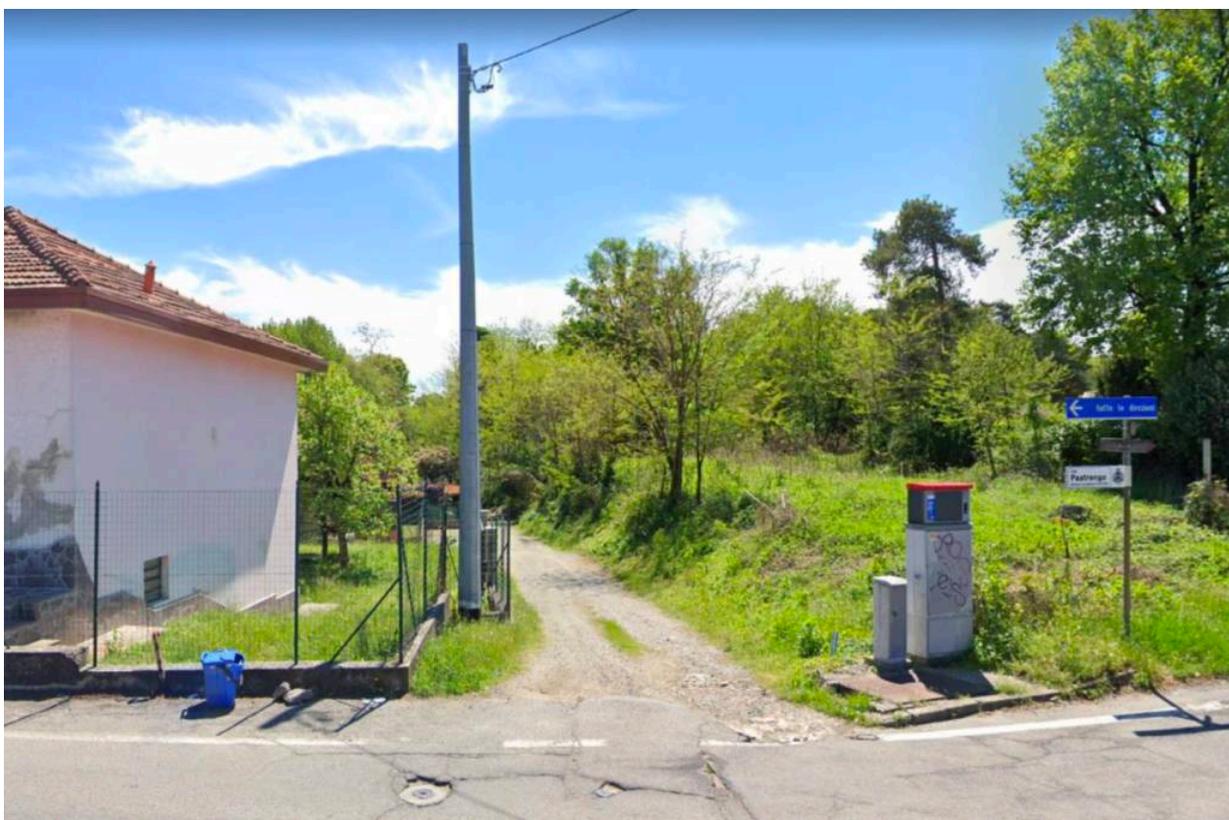
Via Pastrengo, traversa

Trattasi di strada secondaria nel quartiere San Rocco. La pavimentazione e' ammalorata –anche a causa dell'installazione di cantieri per ristrutturazione di porzioni di case nei primi anni 2000 – con porzioni ormai sterrate in cui e' cresciuta anche vegetazione spontanea. Si rende necessario intervento di pulizia, sistemazione del fondo e riasfaltatura.

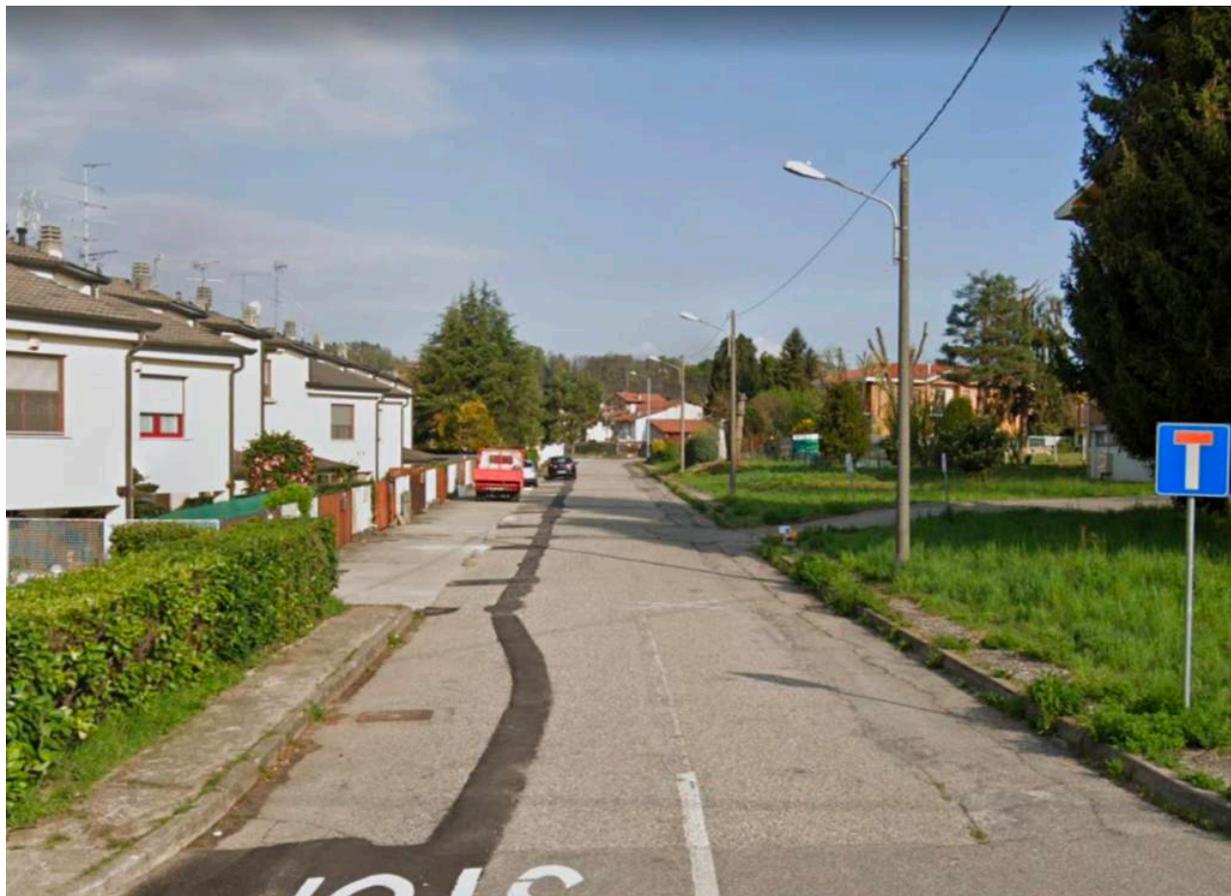
Via Traghetto

La strada sita in frazione Coarezza e' stata interessata dal rifacimento della rete idrica da parte di Alfa Srl. Attualmente e' pavimentata con asfalto tout-venant/binder; e' necessaria riasfaltatura a tutta sezione per tutta la lunghezza della strada.

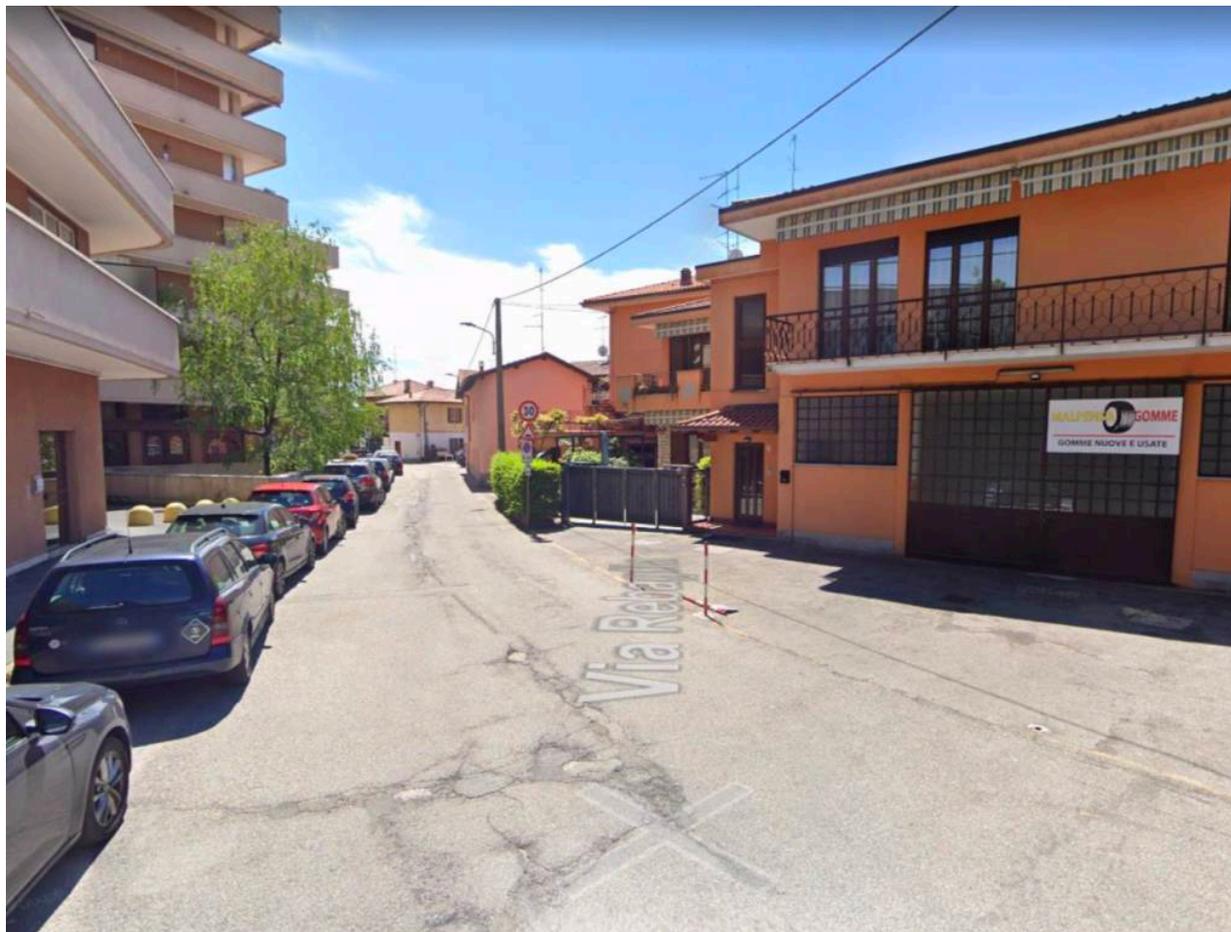
Via Rebaglia

La strada sita nel quartiere San Rocco, collega Corso Repubblica con Via Giusti. Sono presenti vecchi tagli strada, ragnatelature del manto stradale e rappezzi con asfalto a freddo che rendono necessaria la riasfaltatura a tutta sezione e per tutta la lunghezza della strada.
