# MalpensaNews

## Piazza stazione a Gallarate, magnolie al posto delle querce

## Il progetto del rinnovo di piazza Giovanni XXIII davanti alla stazione di Gallarate

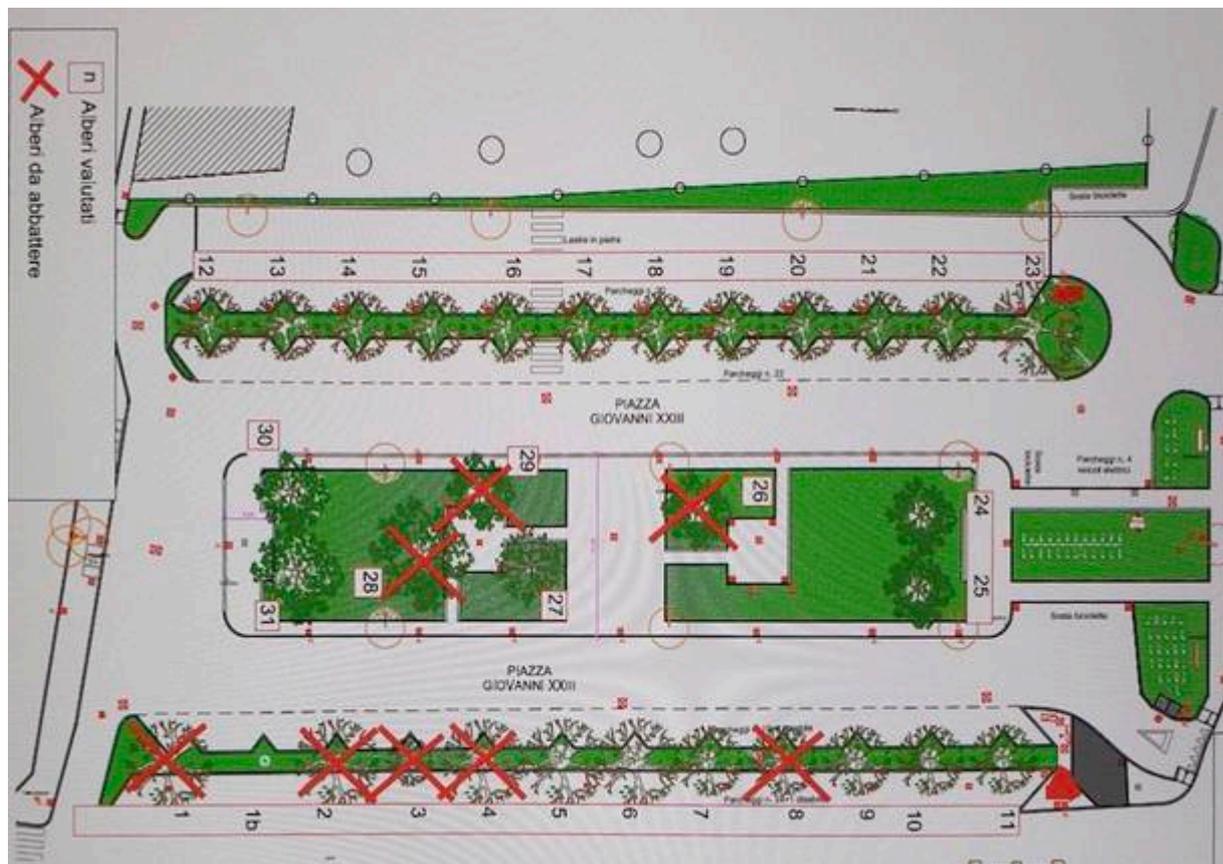
La carta sintetica dell'intervento sul patrimonio arboreo è questa:

A sostegno viene presentata anche la relazione dell'agronomo che individua eventuali problemi delle piante. Gli **alberi che saranno abbattuti hanno un fusto compreso tra 40 e 64 cm**, con l'eccezione di una *Koeleria paniculata* che ha tronco da 10cm.

Oltre a questo esemplare, è prevista **nella zona centrale della piazza l'abbattimento di due *Liquidambar Stryaciflua*** (di cui una con «degradazione da fungo lignivoro»).

Viene invece **salvato l'acero con tronco da 40 cm (*Acer japonica*)**, «in discrete condizioni, salvo qualche ferita meccanica «non recente» da atto vandalico) che verrà **trapiantato**.

Nel **filare dal lato dei portici vengono invece tagliate cinque querce**, soprattutto nel primo tratto verso via Borghi, con tronchi da 40-60 cm di diametro, caratterizzate – dice la relazione dell'agronomo comunale – da presenza di radici affioranti e in alcuni casi di fungo lignivoro o carpofoto liniero (*Ganoderma*). **Delle cinque querce ne vengono sostituite quattro**, sempre con esemplari di magnolia sempreverde.

Si contano in totale otto piante che saranno tagliate: tre nelle aiuole centrali e cinque nel filare dal lato dei portici (il lato in basso nella carta di riferimento qui sopra). È questo, appunto, che **fa dire all'assessore di un "saldo" positivo**, tra piante tagliate ed esemplari giovani che verranno piantati a sostituzione. «**E allora dico: ma di cosa stiamo parlando?** Poi: qualsiasi tipo di consiglio che dovesse scaturire da un agronomo incaricato dal Comitato sarà considerato importante».

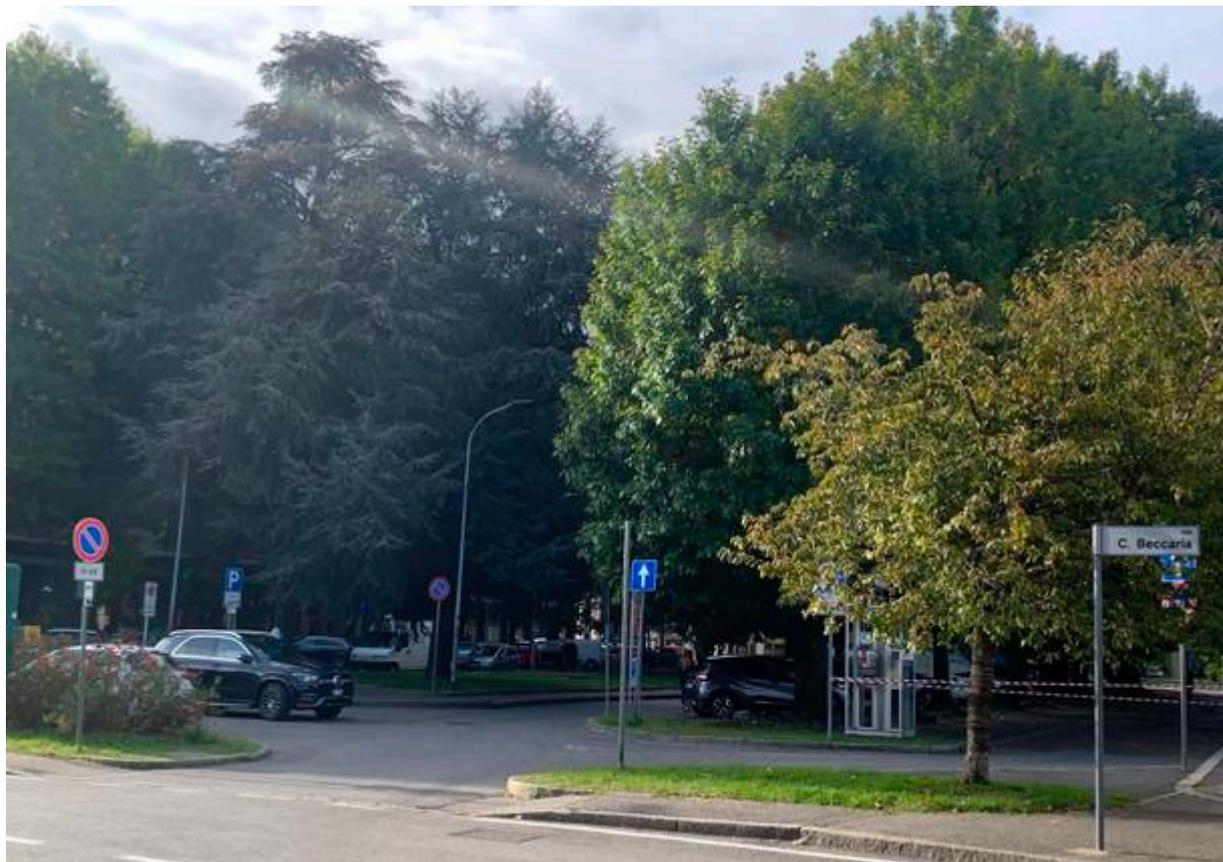
L'attuale piazza: sulla destra le grandi querce che rimangono, al centro gli aceri (che rimangono), sulla sinistra il filare di querce che viene invece sostituito in buona parte da nuovi esemplari di magnolie
